KONYA ALAEDDİN CAMİİ TEMEL ZEMİNİ DAVRANIŞ MODELLEMESİ

Turhan Karadaylar
İnşaat Yüksek Mühendisi, ZETAŞ Zemin Teknolojisi A.Ş.
Prof. Dr. Turan Durgunoğlu
İnşaat Mühendisliği Bölümü, Boğaziçi Üniversitesi

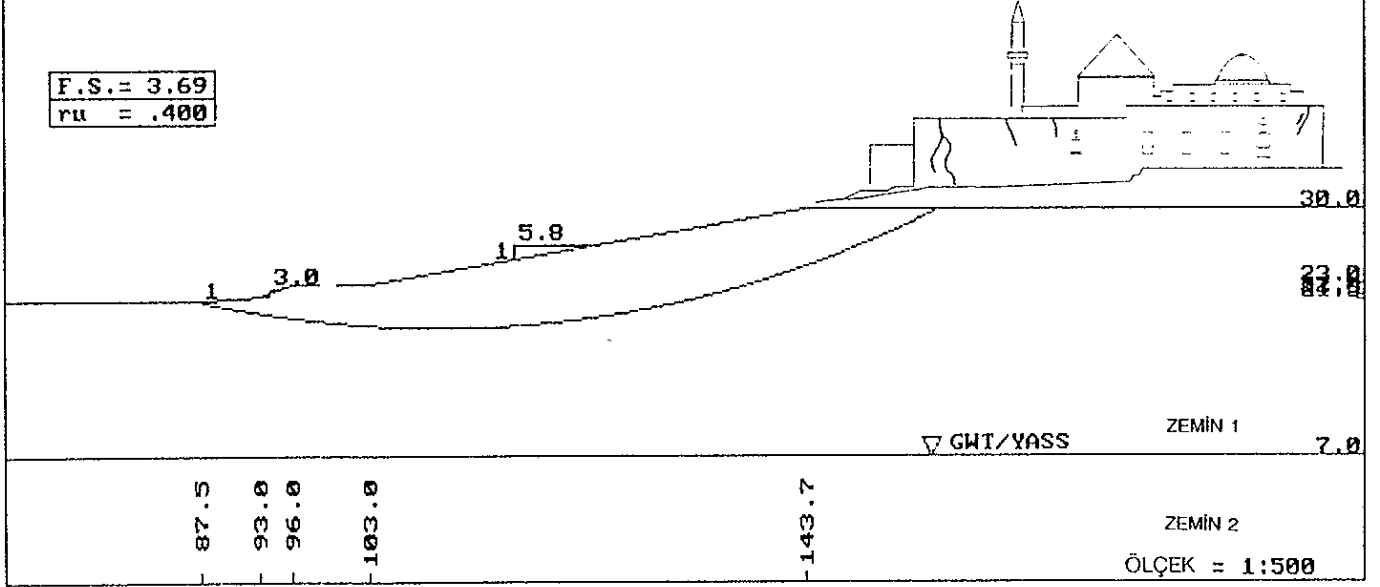
ŞEKİL 12 Konya Alaeddin Camii, D-B Yönünde Stabilité Analizi

Çatlak sistemlerini oluşturan nedenlerin ayrı ayrı incelenmesi yatay yönde oluşabilecek deformasyonların da değerlendirilmesini gerektirmektedir. Bu amaçla öncelikle Konya Alaeddin Camii'nin, Alaeddin Tepesini de içine alacak şekilde genel stabilitesi tahkik edilmiştir. Stabilite analizleri bu amaçla geliştirilmiş bir bilgisayar programı kullanılarak gerçekleştirilmiştir (İkiz ve Kulaç, (1988)). Bilgisayar programı modifiye Bishop yöntemi ile dairesel olarak kabul edilen en kritik kayma yüzeyindeki güvenlik faktörünü Simplex optimizasyonu kullanan bir alt program aracılığıyla belirlemektedir. Sonuçta Kuzey-Güney ve Doğu-Batı yönlerinde alınan kesitler üzerinde yapılan iki ayrı stabilite analizi sonuçları yine bilgisayar programı (Baştürk, (1989)) aracılığıyla çizdirilerek Şekil 11 ve 12'de sunulmaktadır. Temel zemini için seçilen efektif kayma mukavemeti parametreleri daha önceden 1983 yılında yapılan zemin etüd sondajları sırasında alınan numuneler üzerinde gerçekleştirilen laboratuvar deney sonuçlarından yararlanılarak belirlenmiştir (Durgunoğlu, ve diğ. (1983)). Ayrıca hesaplarda civardan temel zemini içine sızan suların varlığı da dikkate alınarak ve oluşabilecek en kritik durumu temsil etmek amacıyla boşluk suyu basıncı oranı olarak oldukça yüksek bir değer olan $r_u=0.40$ değeri de hesaplara dahil edilmiştir. Sonuçta, genel güvenlik faktörü $F.S. > 3.0$ olarak tespit edilmiştir. Bu durumda en kritik kayma yüzeyinde hesaplarda kullanılan kayma mukavemeti parametrelerinin geçerli olması durumunda dahi şevin göçmesi veya yatay deformasyonlara neden olması beklenmemektedir.

F.S. = 3.34
ru = .400

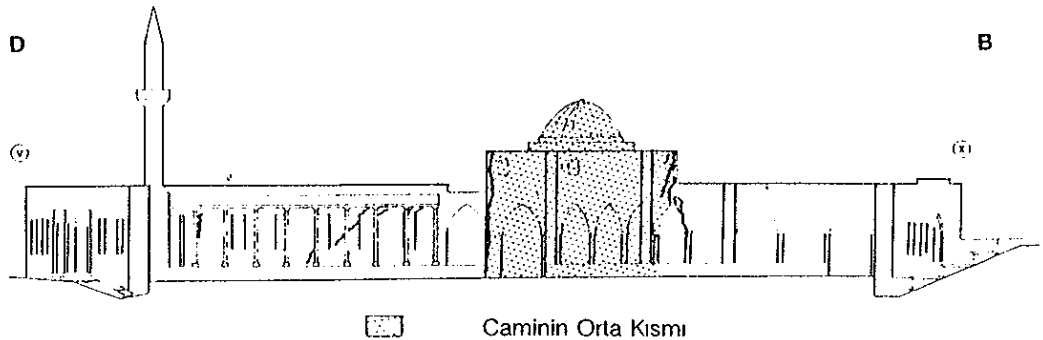
ŞEKİL 14 Konya Alaeddin Camii, Orta Kısım ile Diğer Kısımlar Arasındaki Süreksizlikler

Buna ilaveten, bir doğrultu boyunca oluşan küçük deformasyonlar üst çatı döşemesinin sürekli olmasından dolayı Doğu ve Batı kesimlerin orta kesimle birleştiği yerde bina yüksekliği boyunca uzanan çatlakların oluşmasına neden olmuştur. Buna yapının kendine özgü süreksizliklerinin de katkısı olmuştur. Şekil 14'te gösterilen ve binanın orta kısmını Doğu ve Batı kısımlarından ayıran süreksizlikler yapının bu kesimlerinin farklı zamanlarda ve farklı tekniklerle yapılmış olmasından kaynaklanmaktadır. Sonuçta bu süreksizlikler bu kesimlerde tüm yapı yüksekliğince çatlakların oluşmasına neden olmuştur.
