HEYELANLARIN ONARIM PROJELERİ ÜZERİNE VAKA ANALİZLERİ

Prof.Dr. Turan DURGUNOĞLU, Boğaziçi Üniversitesi
İnş. Yük. Müh. H. Fatih KULAÇ, ZETAŞ
İnş. Yük. Müh. Turhan KARADAYILAR, ZETAŞ
İnş. Yük. Müh. Selim İKİZ, ZETAŞ
İnş. Yük. Müh. A. Canan ÖGE, ZETAŞ

Bu bildiri Türkiye'de inşa edilmekte olan Gerede-Ankara ve Ankara Çevre Otoyolu'nun üç ayrı kesiminde, heyelan potansiyeli yüksek bölgelerden geçilmesi zorunluluğu nedeniyle oluşan heyelanların onarım projelerinin hazırlanması üzerine yapılan çalışmalar sunulmuştur. Öncelikle bu projelerin hazırlanması esnasında gerçekleştirilen yüzeysel jeoloji, sondaj, laboratuvar ve aletsel gözlem çalışmalarından elde edilen veriler özetlenmiştir. Bu verilerin yardımıyla geoteknik kesitler ve heyelan mekanizması belirlenebilmiştir. Oluşturulan modeller üzerinde geri hesap yöntemi kullanılarak, stabiliteyi kontrol eden zemin mukavemet parametreleri belirlenmiş ve bu parametrelerin geliştirilen onarım projelerinde kullanımına ait gerçek örnekler sunulmuştur. Heyelan mekanizması ve onarım projelerinin yeterliliğini tahkik etmek amacıyla uygulanan ve yüzeysel röperler, inklinometreler ve piezometre/yeraltı suyu gözlem kuyularından oluşan aletsel gözlem

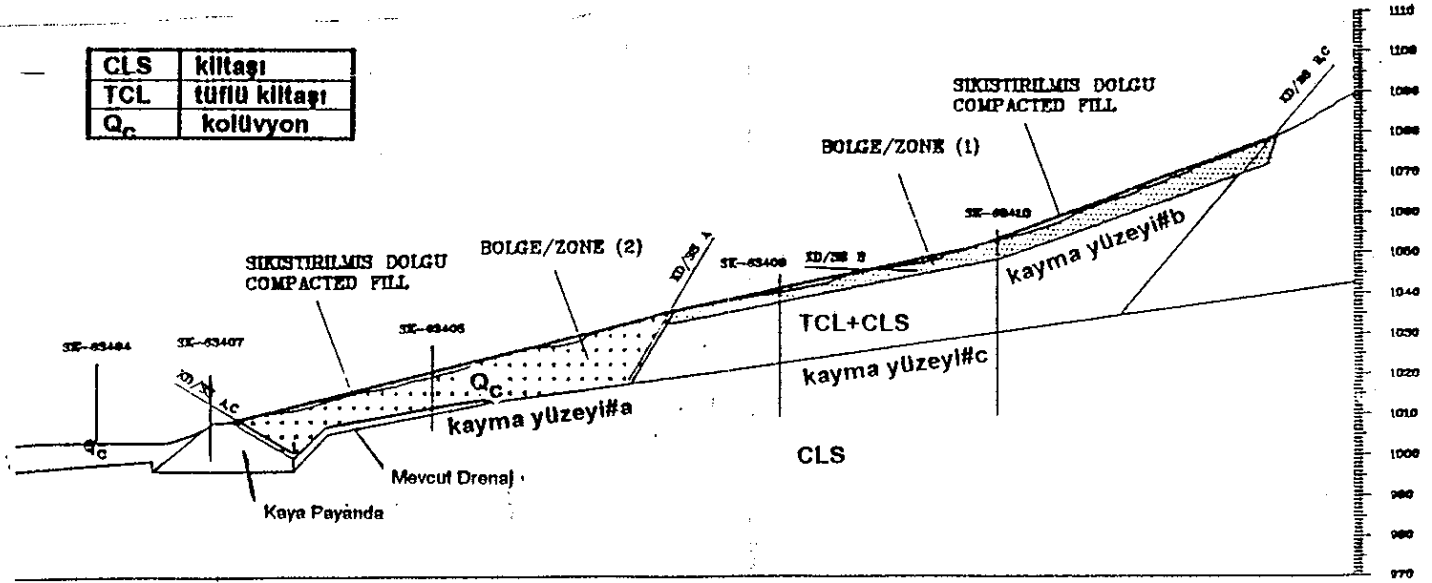
ŞEKİL 1. Km 63+400 BUĞRALAR HEYELANI -TİPİK GEOTEKNİK KESİT

Heyelanın gerçekleştiği sahadaki zemin koşulları yapılan arazi ve zemin etüdüleri sonucunda belirlenmiştir. Heyelan konumunda Şekil 1'de görüldüğü üzere, üstte kolüvyon (Qc), altında, alt kotlarda kilitli (CLS), üst kotlarda ise önce tüflü kilitli (TCL) ve bu tabakanın altında da kilitli mevcuttur. Üst kotlarda kolüvyon kalınlığı azalmaktadır. Alt kotlarda heyelanın kolüvyon/kilitli ara yüzeyinden (kayma yüzeyi #a) olduğu anlaşılmaktadır. Üst kotlarda ise heyelanın sığ kolüvyon/tüflü kilitli (kayma yüzeyi #b) veya daha derin tüflü kilitli/kilitli (kayma yüzeyi #c) ara yüzeyinden olması olasılığı bulunmaktadır. Bu bakımdan bu üç değişik yüzey için her kesitte ayrı stabilite analizleri gerçekleştirilmiştir. Dairesel kayma mekanizmaları bilgisayarda "Modifiye Bishop" yöntemini kullanan, daireli olmayan kayma mekanizmaları ise yine bilgisayarda "Janbu" metoduna dayanan, şev stabilite analizleri ile incelenmiştir. Analizler esnasında yeraltı suyu gözlem kuyuları teşkil edilerek belirlenen yeraltı suyunun konumu, sondajlardan elde edilen zemin verileri ve mevcut alt dren sistemi dikkate alınmıştır. Sahada belirlenen formasyonlar için kabul edilen geoteknik parametreler Tablo 1'de özetlenmiştir. Skempton (1964) tarafından kayma yüzeyi boyunca kayma mukavemetinin heyelandan önce pik içsel sürtünme açısı, ϕ' , heyelandan sonra ise artık rezidüel içsel sürtünme açısı, ϕ_r' ile belirlenebileceği açıklanmıştır. Rezidüel kohezyon değeri, c_r ise sıfır olarak alınmıştır.

Heyelanın Temmuz 1992 itibarıyla gözlenen durumu için gerçekleştirilen stabilite analizleri Kesit 1'in kritik olduğunu ve daha önce ana kaya kotuna kadar kazılmış olan bölgeye biriken alt kolüvyonun daha da kayarak (kayma yüzeyi #a) kaya payandanın üzerinden aşmasının (FS=0.89) olası olduğunu göstermiştir (Bknz. Şekil 1). Her üç kesitte gerçekleştirilen analizler üstteki kolüvyonun (kayma yüzeyi #b) stabilitesinin bozuk olduğunu ve heyelanın daha üst kotlara çıkabileceğini de (FS=0.75-0.92) göstermiştir. Çok derinden (tüflü kilitli/kilitli ara yüzeyi, kayma yüzeyi #c) tüm kütlelerin heyalan etmesinin daha sığ heyelanlara göre daha az olası olduğu üç kesitte gerçekleştirilen analizler sonucu görülmektedir.

Önerilen onarım çalışmaları özetle, alt kotta yaklaşık olarak Mayıs 1990'da heyelan etmiş olan ve tüflü kilitaşının belirginleştiği/kolüvyonun sığılaştığı kotlara kadar heyelan eden kütlenin ana kaya kilitaşına (CLS) veya daha önce yapılan drenaj üst kotuna kadar kaldırılması, daha üst kotlarda ise min. 5.0 m veya tüflü kilitaşına (TCL) kadar sadece kolüvyonun kaldırılmasına yönelik bir çeşit derin sıyırma kazısı yapılması, en son olarak ise kazılan kısımların doğal topoğrafyayı yakalayacak şekilde sıkıştırılmış zemin ile doldurulmasıdır. Alt kazının yapılması esnasında ek alt drenlerin yapılması önerilmiştir. İmalat aşamaları aşağıda sıralandığı şekilde öngörülmüştür :

- * Üst kotlarda 5.0 m veya TCL'ye kadar kazı yapılması (Bölge 1).
- * Alt kotlarda ana kayaya CLS'ye kadar kazı yapılması. Bu esnada Bölge 1'de yerleştirilen oturma röperleri ile üst TCL içerisinde oluşabilecek hareketlerin izlenmesi.
- * Alt drenlerin imalatı.
- * Kazılan kısımların kısa bir süre içerisinde sıkıştırılmış zemin ile doldurulması.
- * Yüzeysel drenlerin imalatı.

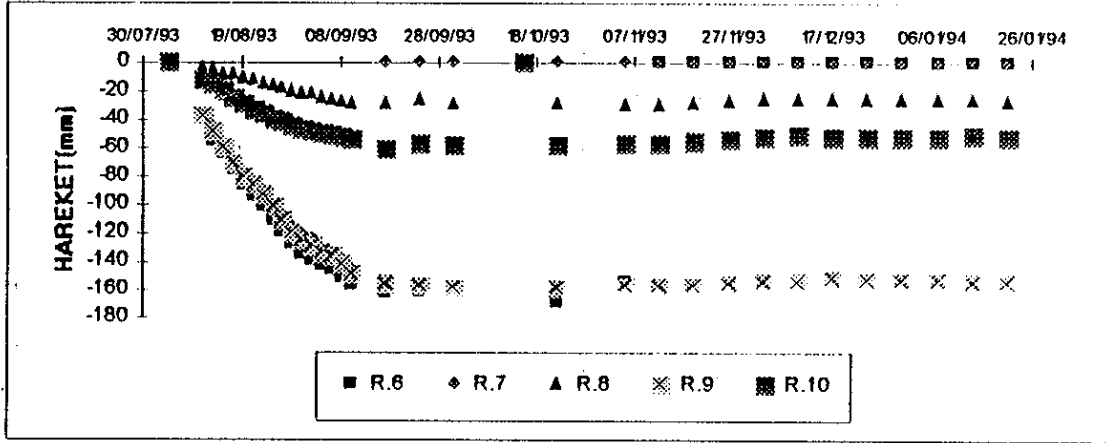
ŞEKİL 3. OTURMA RÖPERİ OKUMALARI

Etüd ve proje aşamasında gerçekleştirilen aletsel gözlem çalışmaları, inklinometre ve yüzeysel röperlerden oluşmaktadır. İnklinometre okumaları, kayma yüzeylerinin derinliğinin belirlenmesine yönelik olarak kullanılmıştır. Örneğin Şekil 2'de INCI olarak gösterilen inklinometreden elde edilen zamana bağlı okumalar takriben 929 m kotunda bir hareketin varlığını kanıtlamaktadır (Bknz. Şekil 4). Yüzeysel röperler ise inklinometre okumalarını desteklemiştir. Bu röperlerden geliştirilen grafikler zaman içerisinde heyelanın gelişimi hakkında bilgi vermiştir. Şekil 3'de tipik bir örnek verildiği üzere tüm yüzeysel röperler Ekim 1993 tarihinden itibaren yapılan kazı çalışmaları ile heyelanın yavaşladığı ve durduğunu göstermektedir.

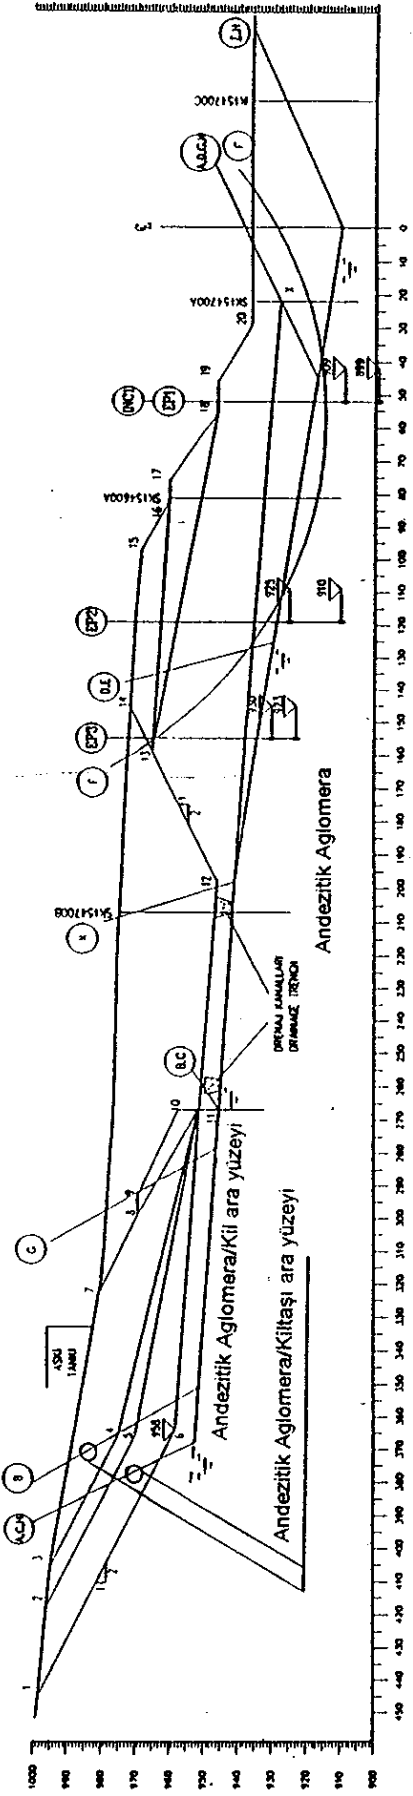
ŞEKİL 2. Km 154+650 HEYELANI TİPİK KESİT

Mevcut topoğrafya ve değişik düzenleme kazısı geometreleri için birçok stabilite analizi gerçekleştirilmiştir (ZETAŞ, 1994). Tablo 4'de yapılan analizler özetlenmiştir. Şekil 2'de her alternative ait kazı geometrisi gösterilmiştir.

Mevcut durumda (1-2-3-7-14-15-16-17-18-19-20 noktaları ile tarifli) sahadaki yüksek yeraltı suyu seviyesi altında andezitik aglomera/kil-kiltaşı ara yüzeyinde, A-A kayma kütleleri için FS=1.0 güvenlik faktörü elde edilmektedir (K154A). Mevcut topoğrafya için tamamen drenajlı koşulda A-A yüzeyi boyunca stabilite analizi statik durumda FS=1.547 (K154DRY) ve k=0.10 deprem durumunda FS=0.966 (K154DR1) güvenlik faktörleri vermektedir. Bu durumda hiç kazı yapılmadan, tamamiyle drenajın temin edilebilmesi

Düzenleme kazısı analizleri esnasında ASKİ tankının kaldırılması veya otoyol standartlarına uygun güvenlik faktörü sađlayan kazıklı bir istinad yapısı ile tutulması alternatifleri deđerlendirilmiřtir. Sonuç olarak verilen tüm analiz ve açıklamalar ışığında 1-7-11-12-13-16-17-18-19-20 noktaları ile tariflenen düzenleme kazısı uygulama projesinin oluřturulması için seçilmiřtir. Projede ASKİ tankı etrafına biri iki adet elektrikli piyezometreli ve diđerisi ise inklinometre kuyusu olmak üzere toplam iki adet gözlem kuyusu önerilmiř olup bu gözlem aletlerinin herhangi bir kazı işlemine bařlanmadan önce yerleřtirilmesi öngörülmüřtür. Böylelikle yapılacak kazılar esnasında, sistemin stabilitesi sürekli olarak gözlenecek ve gelişmelere göre ASKİ tankının yıkılması veya bir istinat yapısı ile tutulması gerekebilecektir. Yapım aşamasında gerçekleştirilmesi önerilen gözlem aletlerinden elektrikli piyezometre verileri, stabilite analizlerindeki kabuller dikkate alındığında drenaj kořulunun temin edildiđini kesinleřtirmek bakımından önem taşımaktadır. Elektrikli piyezometreler projede kabul edilenden daha yüksek boşluk suyu basıncının kalıcı olduđunu gösterirlerse, yatay dren, topuk drenajı vs. önlemler alınması gerekli olacaktır. Bu onarım projesi de ölçüm önerileri ile birlikte uygulanmıř, önerilen kazı ve drenaj sisteminin inřasını müteakip gerekli stabilitenin temin edildiđi görülmüřtür.

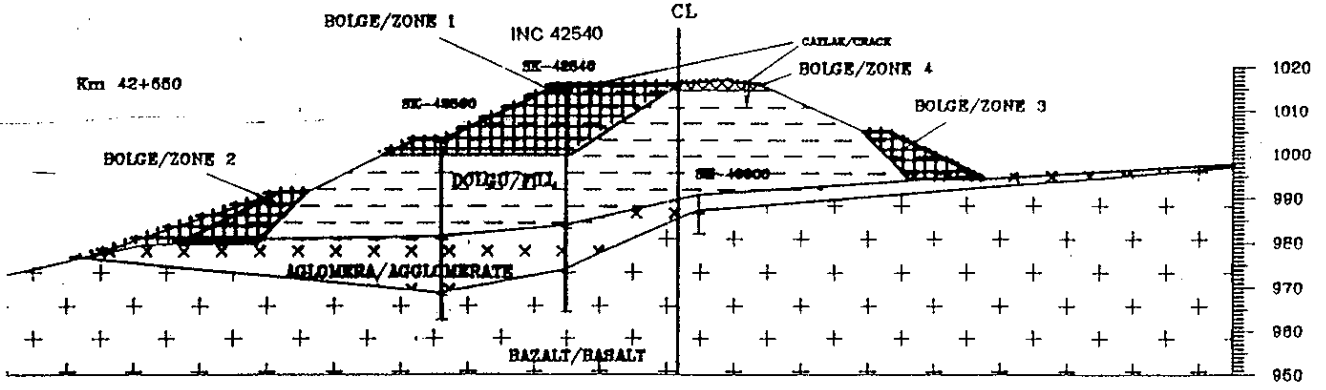
ŞEKİL 5. Km 42+500 DOLGUSU - TİPİK GEOTEKNIK KESİT

Dolgu alanı zemin koşulları yapılan zemin etüdüleri ve laboratuvar çalışmaları sonucunda elde edilmiştir. Sahada Şekil 5'de görüldüğü üzere, dolgunun altında temel zemini olarak değişken kalınlıkta aglomera tabakası ve bu tabakanın altında ise bazalt/tüf formasyonu mevcuttur. Bu aşamada oturma röperleri ve inklinometre ile aletsel gözlemler yapılmıştır. Ayrıca otoyolun sağ platformunda oluşan çatlağın her iki tarafında oluşturulan röperler ile gözlenen hareketin 8-9 mm mertebesinde olduğu belirlenmiştir. İnklinometrede en büyük hareketin olduğu doğrultuda kayıt edilen yanal hareketin derinlikle değişimi Şekil 6'da sunulmuştur.

Hareketin ve çatlakların oluşum nedenlerini belirlemek amacıyla sistem, öncelikle konsolidasyon oturmaları ve su etkisi altındaki oturmalar (hydro-compression) bakımından incelenmiştir. Ancak yapılan sondajlar esnasında dolgu içerisinde ve temel zemininde su seviyesine rastlanılmamıştır. Ayrıca temel zeminin aglomera ve bazalt/tüf olması dolayısıyla gözlenen hareketlerin konsolidasyon oturması neticesinde oluşmadığı sonucuna varılmıştır. Dolgudan alınan numuneler üzerinde Modifiye Proktor deneyi yapılarak elde edilen optimum su muhtevasının (w_{opt}) %2-4 kuru tarafında, $w=w_{opt}-(2-4)\%$ olacak şekilde gerçekleştirilen odometre deneyleri ise, 200 kN/m² ve 400 kN/m²'lik düşey yükler altında su verilmesi sonucu, numunelerin oturması ile değil aksine şişmesi ile sonuçlanmıştır. Bu ölçümler ışığında, oturma röperleri ve inklinometre okumalarının değerlendirilmesi ile çatlak oluşumunu, otoyola dik ve vadi tabanına doğru yanal bir hareketin varlığı ile açıklamak mümkün olmuştur.

Onarım projesi kapsamında sol platformda üst palyedeki dolgunun kaya dolgu malzeme ile değiştirilmesi ve şev dibinde bir kaya payanda teşkili önerilmektedir. Analiz edilen dairesel ve kama yüzeyleri için statik koşullarda elde edilen güvenlik faktörü $FS = 1.40-3.25$ aralığındadır. Projelendirmede yapı ömrüne göre seçilen $k = 0.12g$ yatay deprem ivmesi kullanılarak gerçekleştirilen analizlerde ise $FS = 1.13-1.44$ aralığında güvenlik faktörü değerleri elde edilmiştir. Yapılan stabilite analizleri Tablo 5'de özetlenmektedir. Statik ve deprem koşulları için hesaplanan güvenlik faktörleri yeterlidir. Önerilen onarım projesi uygulanmış, kaplamanın teşkilini müteakip stabilite ve kaplama yüzeyi gözlenmiş, ve benzer bir sorunla karşılaşmadan otoyolun bu kesimi işletmeye açılmıştır.
