KONYA ALAEDDİN CAMİİ TEMEL ZEMİNİ DAVRANIŞ MODELLEMESİ

Turhan Karadaylar
İnşaat Yüksek Mühendisi, ZETAŞ Zemin Teknolojisi A.Ş.
Prof. Dr. Turan Durgunoğlu
İnşaat Mühendisliği Bölümü, Boğaziçi Üniversitesi

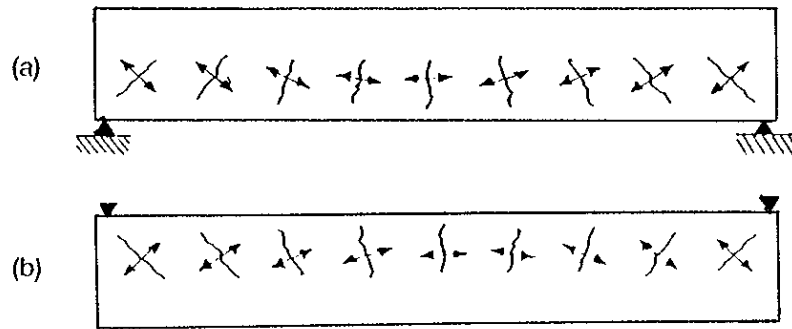
ŞEKİL 7 Basit Mesnetli Kirişte Potansiyel Çatlak Yönleri

Deformasyonlara maruz kalan malzemeler içinde gerilmeler oluşur. Bu deformasyonlar sonucu oluşan gerilmeler malzemenin dayanımını aşarsa çatlaklar gözlenir. Konya Alaeddin Camii'ndeki çatlak sistemlerini ve oluşma mekanizmasını anlamak amacıyla Şekil 7(a)'da basit mesnetli bir kirişteki potansiyel çatlak yönleri gösterilmiştir. Basit mesnetli bir kirişte potansiyel çatlak yönleri oluşan asal çekme gerilmelerine dik yönde oluşmaktadır. Bu çatlak doğrultularını caminin Güney-Doğu duvarı boyunca oluşan çatlak sistemleri ile karşılaştırabilmek amacıyla yine aynı basit mesnetli kiriş, ters şekilde çizilerek Şekil 7(b)'de gösterilmiştir. Bu durumda, 8(a), 8(b) ve 8(c)'de özetlenen Konya Alaeddin Camii Güney-Doğu duvarının çatlak oluşma mekanizması Şekil 7(b) ile karşılaştırılabilir. Şekil 8(a)'da duvarın ilk durumu gösterilmektedir. Cami temellerinin farklı oturmalarına maruz kaldığı bilinmektedir. Özellikle caminin güney cephesi ve doğu köşesine yakın konumda yeraltında mevcut bulunan ve uzun yıllar Konya şehrinde su deposu amacıyla kullanılan büyük su sarnıcından sızan suların caminin altındaki ve bu kesimlerdeki dolgu zeminin ileri derecede bozuşmasına yol açtığı belirlenmiştir (Durgunoğlu, ve diğ. (1983)).

Bu durumda cami Güney-Doğu duvarının Şekil 8(b)'de gösterildiği şekilde farklı oturmalarından etkilendiği gözönünde bulundurularak, Şekil 8(c)'de, oluşan çatlak sistemleri açıklanabilir. Ayrıca Şekil 8(c)'de çatlak sistemleri Şekil 7(b)'de gösterilen potansiyel çatlak doğrultuları ile oldukça iyi bir uyum içerisinde. Benzer şekilde, caminin diğer duvarlarında oluşan çatlak sistemleri farklı oturmalara bağlı olarak açıklanabilir. Ancak, çatlak oluşmasında aynı anda etki eden farklı faktörlerin varlığı gözardı edilmemesi gereken bir husustur.

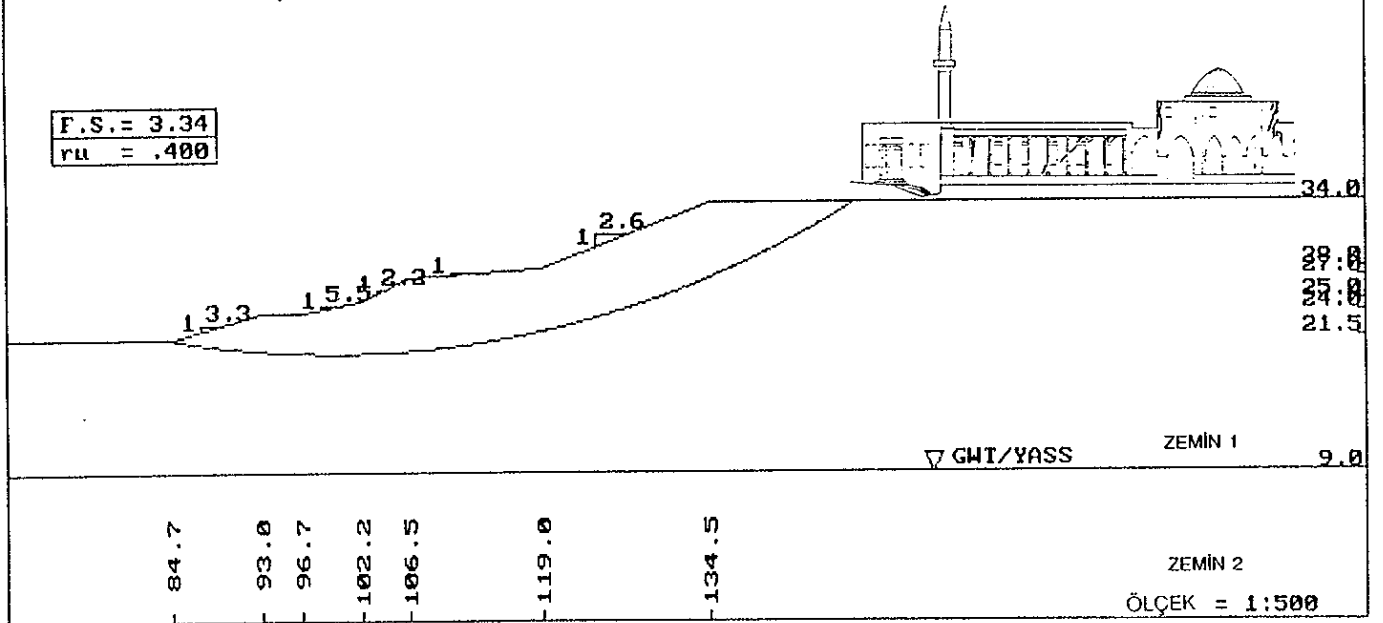
Çatlak sistemlerini oluşturan nedenlerin ayrı ayrı incelenmesi yatay yönde oluşabilecek deformasyonların da değerlendirilmesini gerektirmektedir. Bu amaçla öncelikle Konya Alaeddin Camii'nin, Alaeddin Tepesini de içine alacak şekilde genel stabilitesi tahkik edilmiştir. Stabilite analizleri bu amaçla geliştirilmiş bir bilgisayar programı kullanılarak gerçekleştirilmiştir (İkiz ve Kulaç, (1988)). Bilgisayar programı modifiye Bishop yöntemi ile dairesel olarak kabul edilen en kritik kayma yüzeyindeki güvenlik faktörünü Simplex optimizasyonu kullanan bir alt program aracılığıyla belirlemektedir. Sonuçta Kuzey-Güney ve Doğu-Batı yönlerinde alınan kesitler üzerinde yapılan iki ayrı stabilite analizi sonuçları yine bilgisayar programı (Baştürk, (1989)) aracılığıyla çizdirilerek Şekil 11 ve 12'de sunulmaktadır. Temel zemini için seçilen efektif kayma mukavemeti parametreleri daha önceden 1983 yılında yapılan zemin etüd sondajları sırasında alınan numuneler üzerinde gerçekleştirilen laboratuvar deney sonuçlarından yararlanılarak belirlenmiştir (Durgunoğlu, ve diğ. (1983)). Ayrıca hesaplarda civardan temel zemini içine sızan suların varlığı da dikkate alınarak ve oluşabilecek en kritik durumu temsil etmek amacıyla boşluk suyu basıncı oranı olarak oldukça yüksek bir değer olan $r_u=0.40$ değeri de hesaplara dahil edilmiştir. Sonuçta, genel güvenlik faktörü $F.S. > 3.0$ olarak tespit edilmiştir. Bu durumda en kritik kayma yüzeyinde hesaplarda kullanılan kayma mukavemeti parametrelerinin geçerli olması durumunda dahi şevin göçmesi veya yatay deformasyonlara neden olması beklenmemektedir.

GEOTEKNİK ÖZELLİKLER			
ZEMİN	c'	ϕ'	δ
	kN/m ²	(deg)	kN/m ³
1	30.0	25.0	19.00
2	100.0	35.0	19.00

F.S. = 3.34
ru = .400
